## DIAGNÓSTICO DOS PROBLEMAS OPERACIONAIS DAS ESTAÇÕES DE TRATAMENTO DE ESGOTO DAS UNIDADES PRISIONAIS DA REGIÃO METROPOLITANA DE BELO HORIZONTE, MG

**Recebido em: 10/05/2017-Aprovado em: 10/07/2017 -Disponibilizado em: 30/12/2017**

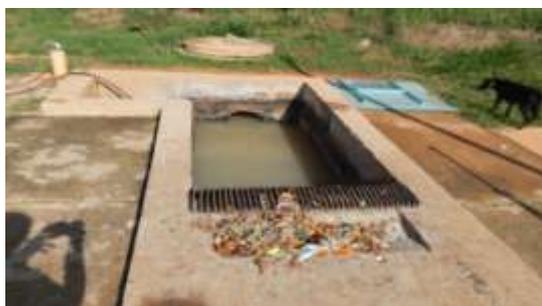
(a)

- a) Na chegada do esgoto bruto há um grande volume de materiais sólidos provindo de vários setores da unidade. O gradeado não é limpo com a periodicidade necessária, gerando a acumulação de grandes volumes como mostra na Figura 3a.
- b) A limpeza é feita pelos detentos sob a

**Figuras 3:** ETE Unidade São Joaquim de Bicas a) Primeiro gradeamento, b) Limpeza Gradeamento, c) Local de disposição dos resíduos do gradeamento e d) Segundo gradeado.

- a) Instalação dos sistemas de gradeamento em série, permitindo a retenção de materiais sólidos, ou associar um triturador rotativo de barras, e também aumentar a frequência de limpeza das grades;
- b) A construção de caixas equalizadoras de volume resolveria o problema de abertura do by-pass, pois a caixa reteria o volume inicial e manteria a vazão

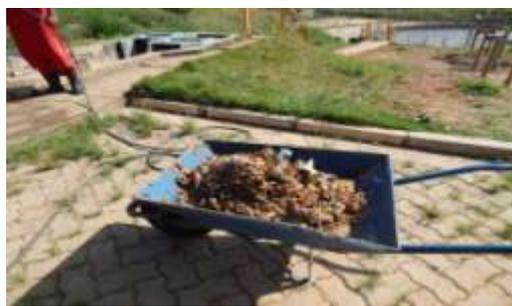
(b)

- instrução do agente penitenciário. Foi observado que, nem o agente nem o detento possuem conhecimento mínimo necessário para tal tarefa, pois, em vários horários, observou-se que o gradeado estava com acúmulo de resíduos, com presença de insetos, animais e materiais caídos na área externa ao gradeado como mostra na Figura 3b.

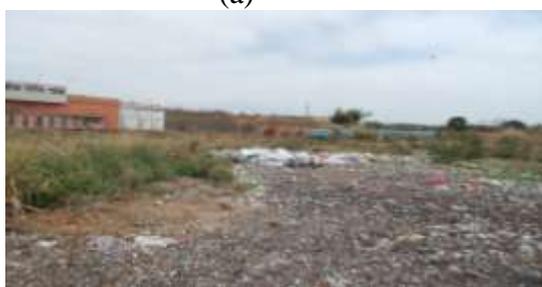
(c)

- c) O material retirado do gradeado é armazenado de forma inadequada e deficiente, sendo este lançado a céu aberto no terreno atrás da ETE e próximo ao canil, levando a presença e proliferação de insetos e urubus, ilustrados na Figura 3c.

- c) Dar destinação ambientalmente adequada aos resíduos segregados no sistema de gradeamento, e também para o lodo produzido na ETE;
- d) A utilização de detentos para a realização das tarefas operacional, sem treinamento e supervisão, não tem produzido bons resultados. Recomenda-se a designação de um profissional específico, devidamente capacitado, para operar e promover a manutenção do sistema de tratamento;
- e) A presença de um profissional específico seria interessante para acompanhar o efluente lançado no corpo receptor, bem como a manutenção adequada.
- f) Promover, de imediato, o reparo ou a substituição dos equipamentos danificados.

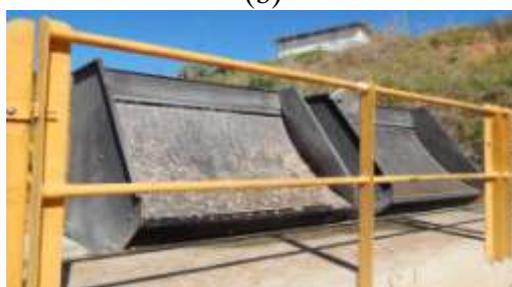
(d)

- g) Não existe um plano de disposição final para o lodo gerado no tratamento. O lodo gerado é disposto no terreno a céu aberto atrás da ETE.
- h) O segundo gradeado é de 5 mm e retém a maior parte do material orgânico que deveria ir para o tanque equalizador o que compromete a geração de gás, como mostra na Figura 3d.

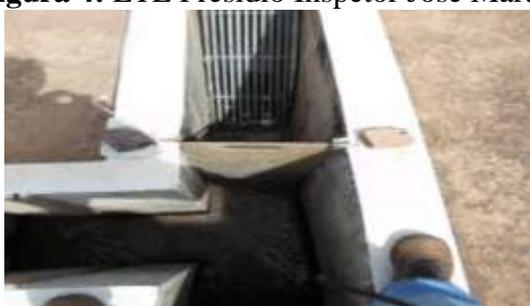
(a)

- a) Na chegada do esgoto bruto, o espaço, reservado para o gradeamento é muito estreito e raso para processar o grande volume recebido, conforme Figura 4a. Devido a essa incompatibilidade, foi detectado que o sistema trabalha parcialmente, na caixa principal de chegada onde existe um by-pass que fica parcialmente aberto, lançando metade do esgoto diretamente no córrego, conforme Figura 4b.
- b) A limpeza também é feita por detentos,

**Figura 4:** ETE Presídio Inspecor José Martinho Drumond a) Gradeamento b) Bay-pass
