ANÁLISE E PROPOSTA DE ADEQUAÇÃO DO SISTEMA DE MICRODRENAGEM DA AVENIDA FERNÃO DIAS EM TRÊS CORAÇÕES - MG

Resumo: Objetivou-se com esse trabalho analisar e propor soluções para os problemas do sistema de microdrenagem da Avenida Fernão Dias, localizada em Três Corações - MG. Nesse estudo, averigou-se o motivo das patologias na pavimentação e alagamentos que ocorrem nessa via. Foram utilizadas pesquisas bibliográficas, visitas *in loco* para levantamento e análise do sistema atual, levantamento de dados hidrológicos e a delimitação e caracterização da bacia de contribuição através de imagens de satélite e curvas de nível. A análise e os cálculos realizados da vazão pluvial trecho a trecho nessa bacia provaram que, apesar do grande número de bocas de lobo existentes, ocorrem diversos trechos superdimensionados e outros em que há uma insuficiência de dispositivos para captação de águas pluviais. Observou-se também falta de manutenção dada aos dispositivos já existentes, que com isso, estão com sua vazão de captação limitada, fato esse que agrava a situação dos trechos localizados em cotas mais baixas.

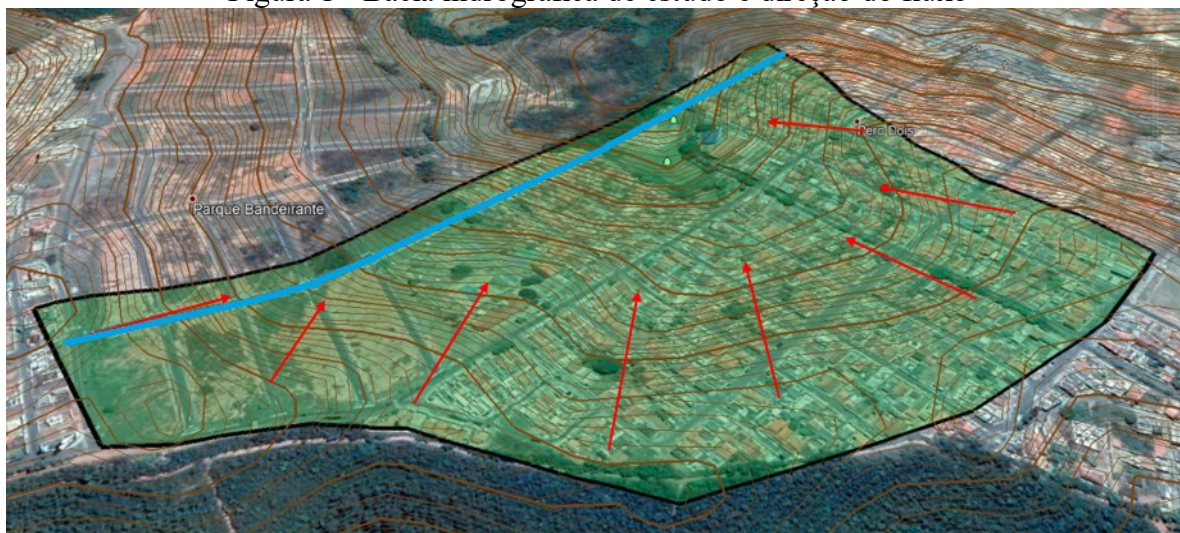
A área total de contribuição para a geração de escoamento superficial é de 379.527,42 m².

Figura 1 - Bacia hidrográfica de estudo e direção do fluxo

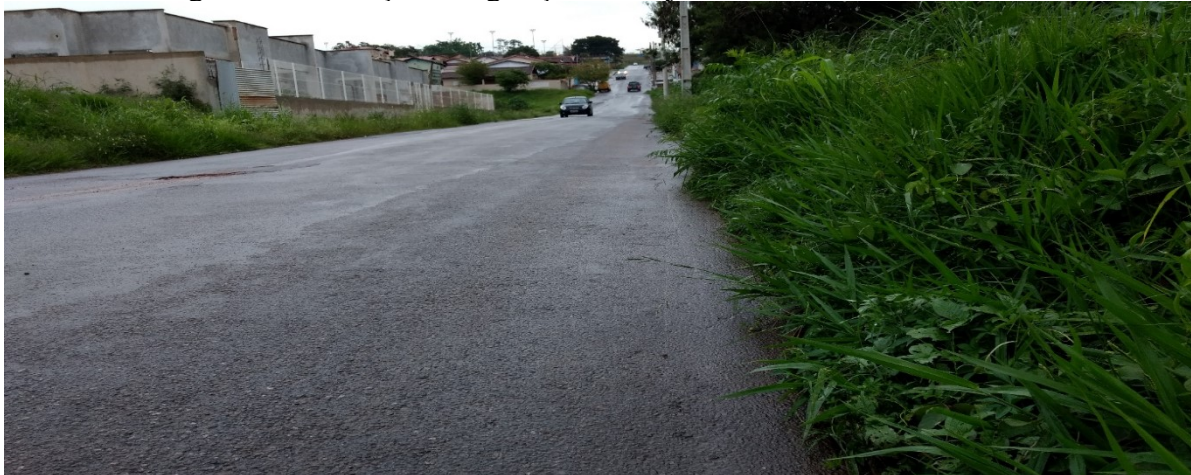
Existem trechos, como o da figura 2, em que a sarjeta está tomada pela vegetação. O que ocorre nesses casos, é

que a capacidade de escoamento da sarjeta é comprometida, o que faz com que a água acabe escoando pelo meio da via em chuvas mais intensas.

Figura 2 - Presença de vegetação na sarjeta da Avenida Fernão Dias

Vale ressaltar que essa proposta de intervenção depende da limpeza dos dispositivos de microdrenagem existentes, já que considera que esses dispositivos estão atuando em sua capacidade de projeto. Atualmente, tais elementos se encontram sem a devida manutenção, como foi exposto nesse artigo. A manutenção, juntamente da adição dos dispositivos propostos, sanará os problemas existentes.

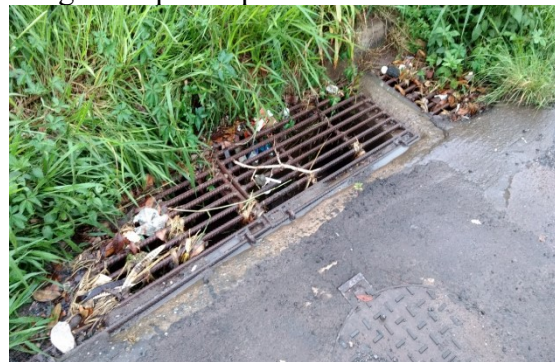
Além da falta de manutenção nas sarjetas, a situação das bocas de lobo também é crítica. Existem bocas de lobo totalmente tomadas por detritos e vegetação. Esse é um caso muito comum nas áreas urbanas, e o agravante desse fato é a falta de conscientização da população que joga lixo na rua. A prefeitura também possui sua parcela de culpa, já que a limpeza e remoção de vegetação é uma obrigatoriedade da mesma. No ponto de cota mais baixa, existe uma boca de lobo em caixa com grelha múltipla, a qual tem a importante função de captar a vazão acumulada que chega nesse ponto para evitar alagamentos em chuvas mais intensas. Na figura 3 é exposta a situação

da mesma, que possui praticamente toda sua seção obstruída.

Figura 3 - Boca de lobo localizada na margem esquerda ponto de cota mais baixa

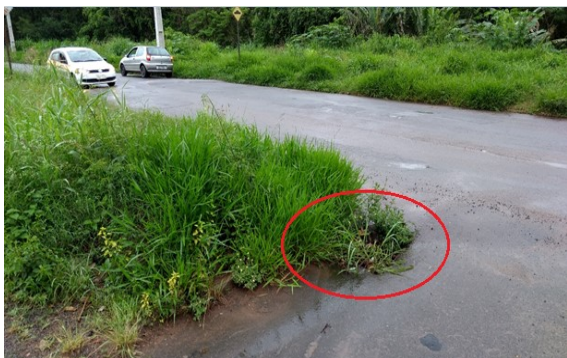
Em situação análoga, se encontra outra boca de lobo localizada no mesmo ponto da figura 3, só que na margem oposta:

Figura 4 - Boca de lobo localizada na margem direita do ponto de cota mais baixa

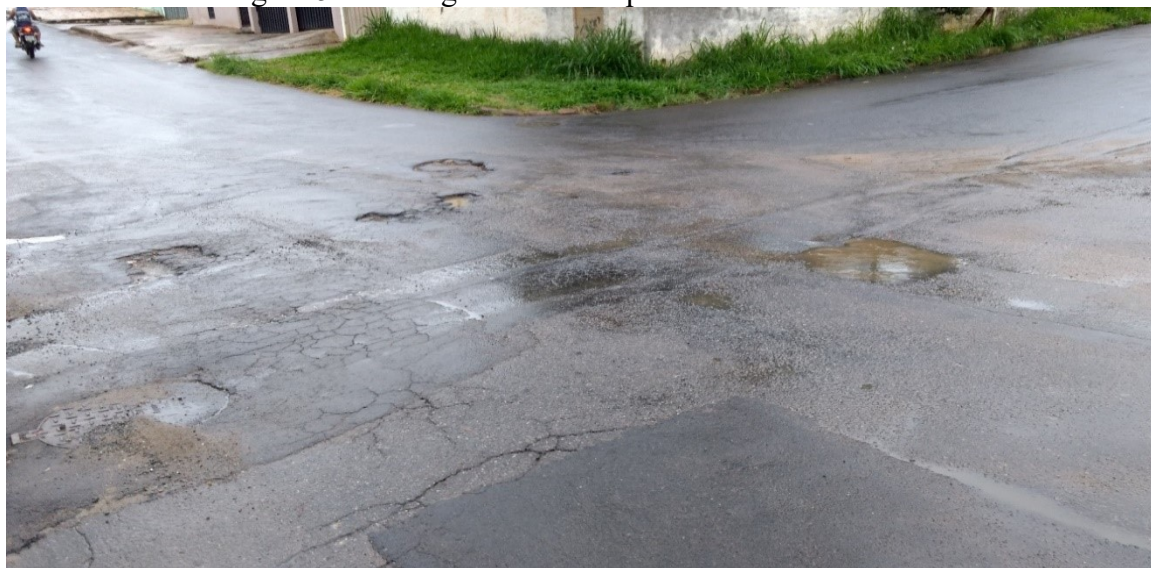
Ainda no ponto de menor cota da bacia, há uma ausência de um sarjetão que

deveria destinar as águas provenientes da Avenida Belchior Dias Moreira e Rua Antônio Raposo Tavares, que ficam adjacentes à Avenida. É importante destacar que essas duas vias possuem a vazão acumulada de grande parte da área de contribuição da bacia. A inexistência deste sarjetão, juntamente com bocas de lobo e sarjetas obstruídas resultam em alagamento e no surgimento de diversas patologias na pavimentação, como pode ser visto pela figura 5.

Figura 5 - Patologias da via no ponto de cota mais baixa

Como exposto na figura 5, ficou evidente que esse trecho possuía problemas. Para analisar qual a vazão chegava até o trecho crítico em questão, foi necessário avaliar a bacia como um todo.

Fora todos esses pontos, faz-se necessário inserção de 2 sarjetões na Avenida Fernão Dias, no ponto de cota mais baixa da bacia, exposto na figura 5, além da execução de uma nova sarjeta na parte dessa mesma via que liga o bairro Treviso até o mesmo ponto de cota mais baixa.

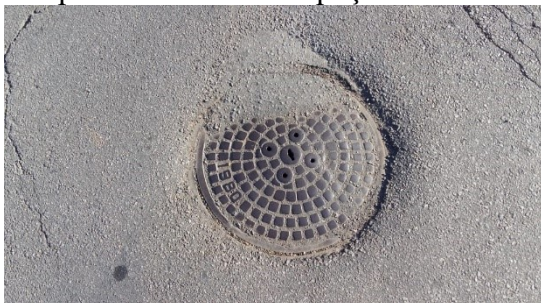
Além disso, mesmo com a disponibilidade, ainda seria necessário realizar a demolição da pavimentação em alguns locais, já que algumas tampas de PV's estão parcialmente pavimentadas, o que dificulta o acesso ao local, como exposto na figura 7.

Figura 7 - Tampa parcialmente pavimentada de um poço de visita
