PROPOSTA DE READEQUAÇÃO DO SISTEMA DE DRENAGEM NO QUILÔMETRO 29,1 DA RODOVIA MG- 167

Resumo: Este trabalho objetivou analisar os problemas de drenagem de transposição de talvegues do quilômetro 29,1 do trecho Três Pontas/Entr^o BR-491 A (Varginha) da rodovia MG-167. O propósito deste estudo foi diagnosticar os problemas de drenagem que causaram erosões sobre um bueiro de grota, caracterizado como BSTM. Para tanto foram utilizadas pesquisas bibliográficas, levantamento dos dados hidrológicos para caracterização da bacia de contribuição, visitas in loco para aquisição de dados e consultas no órgão responsável pela rodovia. Calculou-se a vazão da bacia de contribuição e comparou-se com a capacidade de transporte do bueiro já existente. A análise comprovou que a vazão da bacia de contribuição é maior do que a vazão que o bueiro é capaz de transportar, o que evidenciou que o mesmo não foi dimensionado para suportar sozinho toda a vazão da bacia. Pela análise dos demais bueiros constados no projeto, os quais atualmente estão todos sem função hidráulica, observou-se que o bueiro estudado não foi mal dimensionado, porém com a deterioração houve uma sobrecarga devido à sua localização na c

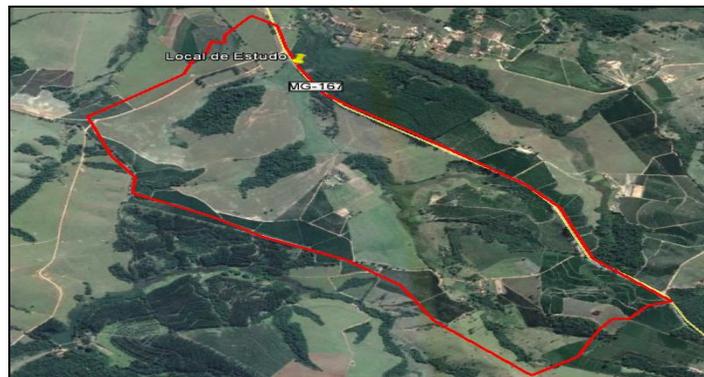
Figura 3 - Bacia de Contribuição do local em estudo

A demarcação da área que contribui para a bacia de drenagem do local em estudo foi feita por meio do software de imagem de satélite Google Earth (GOOGLE, 2017). Partindo do eixo da rodovia, e observando as condições topográficas que determinam o sentido do

fluxo do escoamento, foi delimitada a área de contribuição totalizando em aproximadamente 3,1 km², conforme Figura 3.

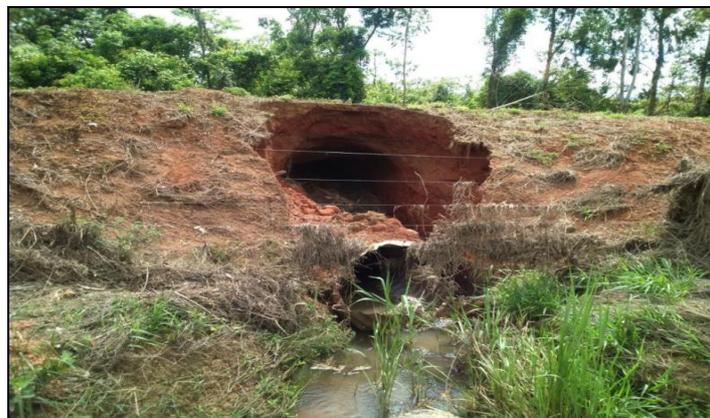
Figura 4 – Erosões sobre o bueiro

No local objeto do presente estudo encontra-se um bueiro de grota danificado com diâmetro de 1,60 metros,

comprimento de 17,5 metros, dimensões estas medidas com auxílio de fita métrica e declividade de 0,043 m/m (Figura 4).

Esse bueiro é caracterizado como simples por possuir uma única linha de tubos, tubular já que sua seção é circular, metálico por ser constituído de chapas metálicas corrugadas. Devido à essas características são denominado Bueiro Simples Tubular Metálico - BSTM.

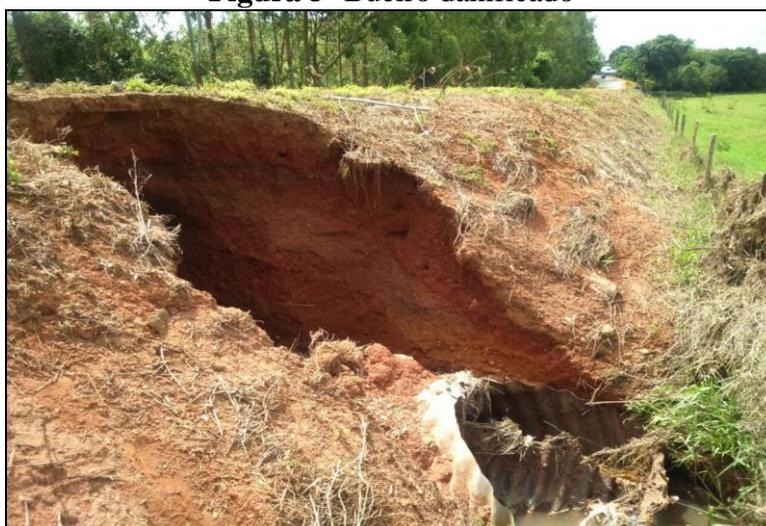
Figura 5- Bueiro danificado

Foi evidenciado através de visita *in loco* erosões sobre o bueiro, comprometendo a estrutura e a segurança da via, conforme Figura 5.

incorreta. Porém devido a não instalação dos bueiros auxiliares, sem função hidráulica ou até mesmo, a deterioração dos mesmos, houve uma sobrecarga em um único ponto (BSTM), na cota mais baixa da bacia, podendo inferir que o bueiro estudado (BSTM) possa ter apresentado tal problema.

Entendeu-se que a solução mais viável para sanar o problema relacionado à drenagem de transposição de talvegues do km 29,1 da rodovia MG-167 seria a substituição do bueiro existente por outro capaz de transportar toda a vazão da bacia de contribuição, salientando que ele está localizado no ponto mais baixo de sua bacia hidrográfica.

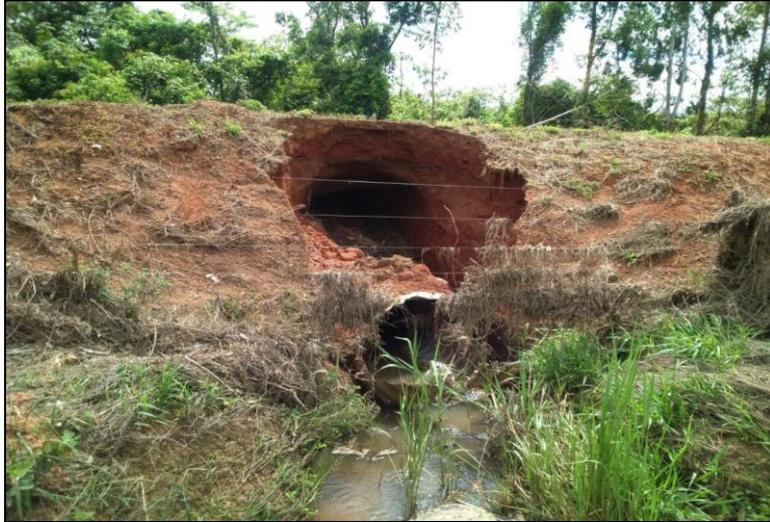
Figura 6 - Erosões sobre o bueiro

Foi possível observar uma erosão em estado avançado sobre a montante do bueiro, atingindo metade da pista, colocando em risco os usuários da rodovia (Figura 6).

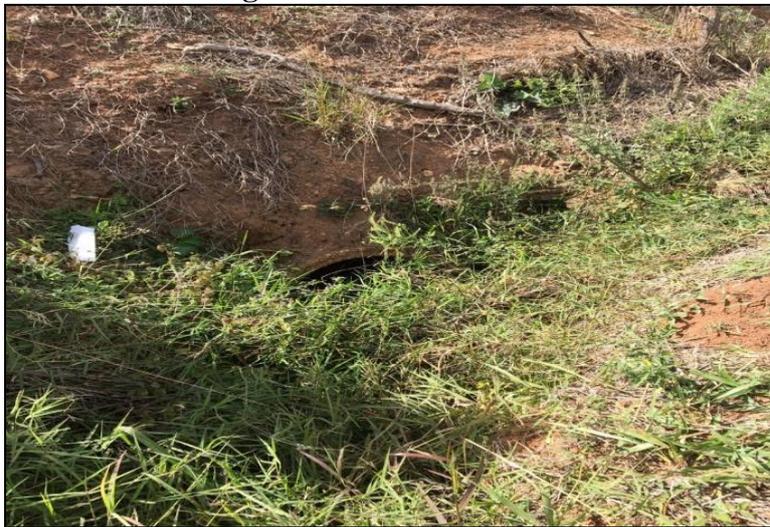
Figura7 - Bueiro obstruído

finalidade de transpor as águas captadas da bacia de um lado para o outro da rodovia, de maneira a não comprometer o corpo estradal. Em visitas *in loco* foi possível analisar também a inexistência de outros dispositivos de drenagem capazes de auxiliar a transposição das águas provenientes da bacia de contribuição, visto que os demais bueiros de grota que constavam no projeto não estavam cumprindo sua função. Sendo que o um dos bueiros foi encontrado em situação de assoreamento (Figura 7).

Foi descartada a hipótese de recuperar os demais bueiros assoreados e obstruídos existentes no trecho por conta de ser uma rodovia de alto fluxo e a interdição ponto a ponto da mesma causaria muitos transtornos. Sendo que muitos desses bueiros possuem dimensões não recomendadas atualmente pelas diretrizes especificadas do manual técnico do DNIT.

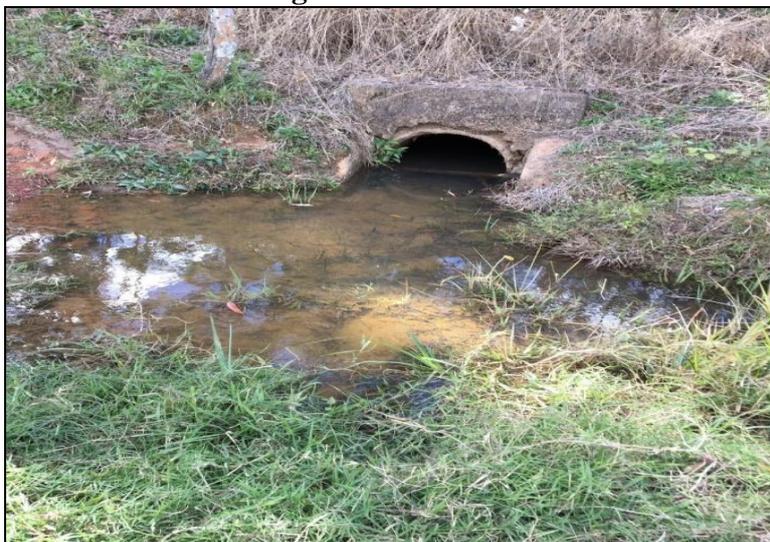
Figura 8 - Bueiro 2

Um segundo bueiro não possui declividade suficiente para escoar a água, acumulando a mesma em sua montante que é escoada no sentido do bueiro em estudo (Figura 8).
